## **A bakoncsérnyi evangélikus templom Šaško-orgonájának restaurálási terve**

# A bakonycsernyei evangélikus templom Šaško-orgonájának restaurálási terve

## Az orgona mai állapota

## **Az orgona restaurálása**

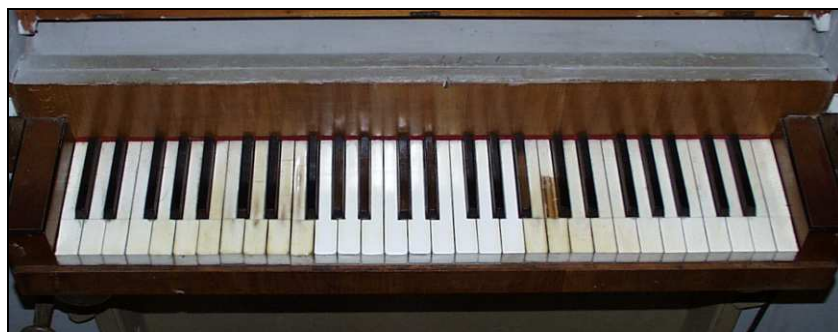
korog stb.), azonban oktávkopulája — mely  $c^0-h^0$  között sub,  $c^1-f^2$  között superkopulaként működik — alig használható, gyakorlatilag üzemképtelen. Játzótraktúrája példaértékű billentéssel rendelkezik.<sup>26</sup> A manuállibentyűzet csontborítása több helyen kigödrösödött (4. kép), félhangbillentyűinek ébenfa svartnija hiányzik. Sípanyaga egészen jó állapotban van (5-6. kép), csupán néhány idegen síp (pl. Fugara  $d^0$ ,  $e^0$ , Solicional  $C^0-d^0$  horgany sípok) került az ónsípok közé.

4. kép: A manuál kigödrösödött billentyűzete

- A manuál kottavilágítása megtartható, de a pedálvilágítás rejtett megoldással alakítandó ki. Ezt a motorkapcsoló is működtetheti.
- Az orgona lebontása, teljes tisztítása;
- A manuálklaviatúra restaurálása;
- A regiszterfeliratok analóg írásminta (**16. kép**) alapján papírra történő elkészítése, felragasztása, felületi védelme;

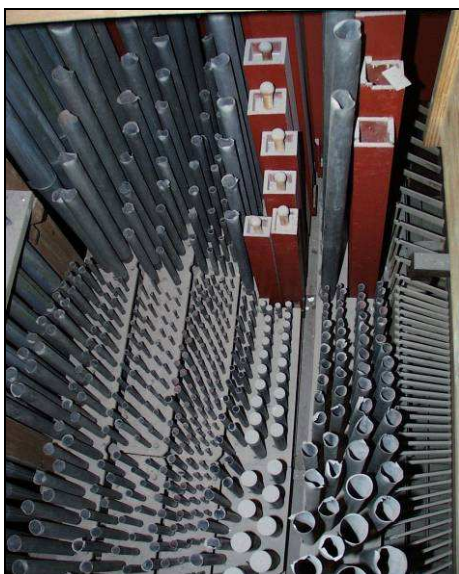
5. kép: Az orgona sípállománya

- Új homlokzati sípok (34 db) rekonstruálása;
- Törött dugónyelek pótlás, dugóbőrözések felújítása;
- Az idegen sípok helyett a menzúraháladványba illeszkedő új sípok készítése;

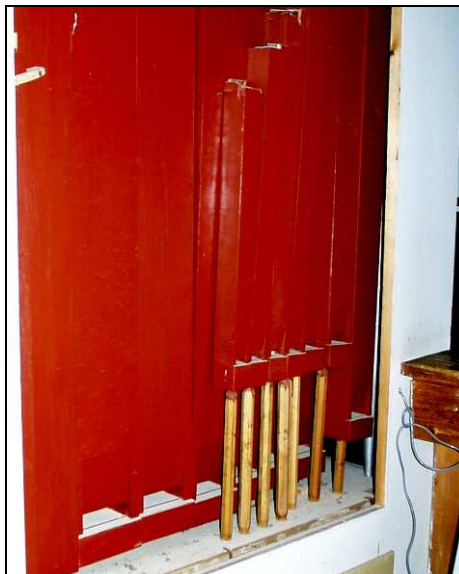
| | Violon Bass | 4' (későbbi bővítés) <sup>25</sup> |

<sup>25</sup> Készítőjének neve és a beépítés időpontja nem derült ki. Sajnos a fasípotat lefestették, így nem állapítható meg a bővítés időpontja.

6. kép: Utólagos kiegészítés a pedálban

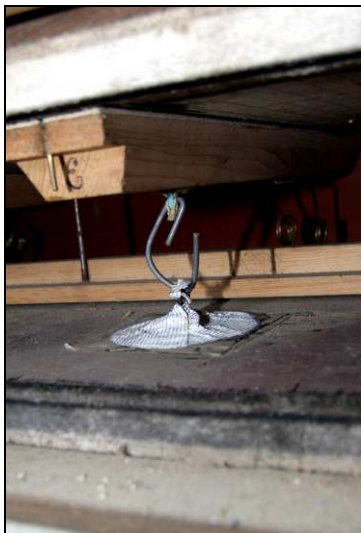
A szelládákban a pulpétázást átdolgozták, csak néhány sérült S-horog (7. kép) vagy torzult szeleprugó található.

**7. kép:** A pedál szelepszekrény idegen anyagú pulpétázása

- Teljes szelláda restaurálása (szelepszekrény, pulpétázás, szelepvezetők és szeleprugók, szelepbőrözés szükség szerinti cseréje, tömítések, csúszkák, csúszkahatárolók, hangrekeszek és síptőkék légáthatásának ellenőrzése, szigetelés, szelládafenek repedéseinek rendbe tétele).

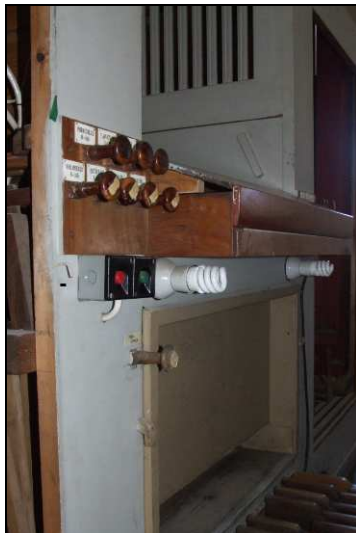
Sajnos az orgonaszekrényt kívül és belül is meglehetősen tarkítják a különféle elektromos vezetékek, kapcsolók, konnektorok, illúzióromboló világítótestek. A hatalmas motorkapcsolót is itt helyezték el (8-10. kép).

**8. kép:** Motorkapcsoló és pedálvilágítás

- Szekrényfestés feltárása, festésrestaurálási terv készíttetése, engedélyeztetése (külön feladat, csak működési engedéllyel rendelkező fa- és bútorestaurátor, tárgyrestaurátor, ill. ált. restaurátor művész végezheti);
- Szekrény restaurálása (a sérülések, csonkítások kijavítása az orgonaépítővel egyeztetendő). A festés és aranyozás restaurálását csak az előző pontban meghatározott személy(ek) végezheti(k).
- Az orgonaszekrényről és belsejéből minden jelenlegi elektromos szerelvény eltávolítása, motorkapcsoló új helyen történő kialakítása;

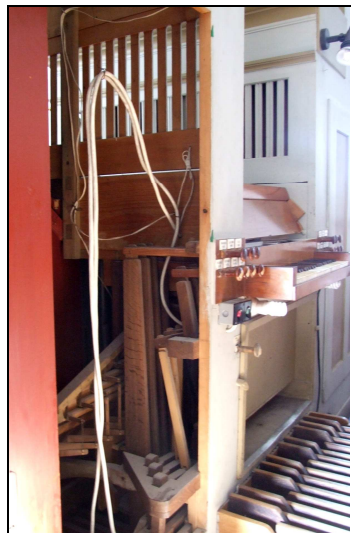
**9. kép:** Elektromos szerelvények kívül-belül

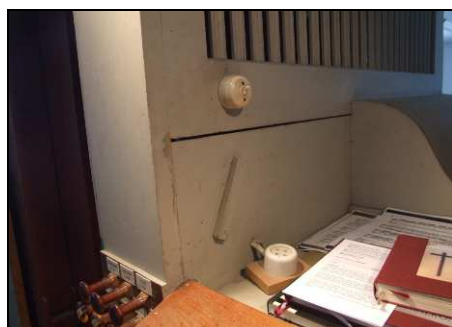
**10. kép:** Villanykapcsoló és konnektor

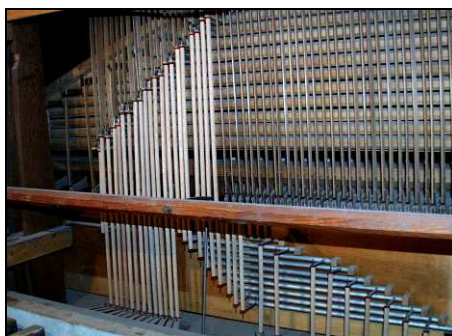
A mechanika jól működik, beszabályozatlansága okoz néhol hiányosságot. A közel 40 éve beépített pedálkopula (11. kép) alapvetően jól működik, de a manuál és pedálmű időközben végzett beszabályozását nem szinkronban végezték a kopulával, ezért a kopulában most néhány hang alig tud megszólalni. Bár utánigazítása a kérdést megoldja, de csak bizonyos határok között.

**11. kép:** A pedálkopula kialakítása

- A lényeges többlet-művészi értéket képviselő 25 hangos pedálklaviatúra és pedálkopula megtartása, de a pedál Šaško mezőberényi orgonájának megfelelő stílusban kialakítva, az alucsövek helyett pedig fa velnikre cserélve. A mai modern orgonapad helyett Šaško stílusában készült új orgonapad készítése (**17. kép**).
- Játzómechanika restaurálása, esetleges törött, ragasztott absztraktok cseréje;
- A teljes játzómechanika kiszabályozása a pedálkopula figyelembevételével úgy, hogy mind a manuálon, mind a pedálon, mind a pedálkopulán mindkét irányban maradjon szabályozási lehetőség.
- Az oktávkopula kiszabályozása az előző pontban leírtak figyelembe vételével;

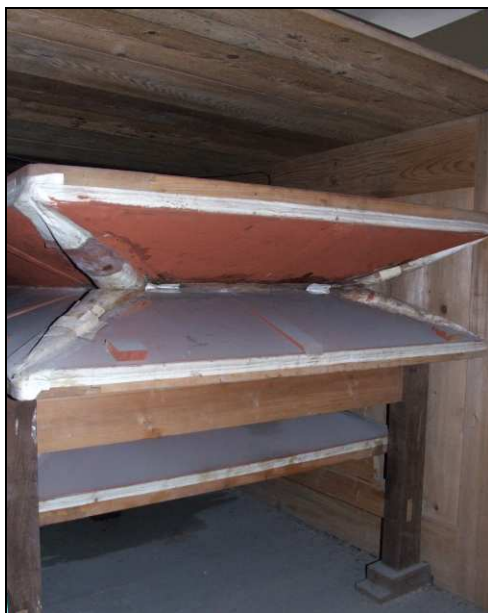
**12. kép:** A fúvó előregedett bőrzése

- A kisebb baj az, hogy a fúvó szekrénye nincs sem a padlózathoz, sem a fúvó laugerekhez megfelelően rögzítve, ezért a fújtató lábtiprója hozzáér az elcsúszott fúvószekrény falához (**14. kép**).
- A tárolófúvó bőrzése tönkrement (**12. kép**), így a teljes fúvó felújításra, restaurálásra vár.

- A fúvó teljes szétszerelése, régi bőrözés lefejtése
- A recsegést okozó hibák megszüntetése
- A fúvó kötélzsanéjainak szükség szerinti cseréje
- A fúvó teljes újrabőrözése
- Biztonsági szelepműködés ellenőrzése
- Laugerek, fúvószelekrény rögzítése
- Fúvómotor szükség szerinti cseréje
- Fúvási szintellenőrző helyreállítása
- Fúvómotor szabályos bekötése
- Jelenlegi szélnyomás (57 mmWS) megtartása

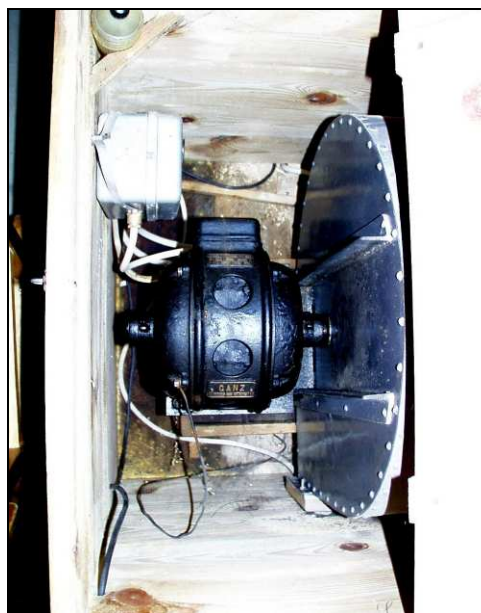
A fúvó (**12. kép**) légellátását jelenleg egy Ganz-motor (**13. kép**) szolgáltatja, amelyet rendszeresen gondoznak. A fúvómotor mellett meghagyták a lábtipró (**14. kép**) használati lehetőségét is.

**13. kép:** A Ganz-típusú motor

- A fúvómotor az átlagosnál zajosabb, s ha elcsúszik a helyéről, kb. 2 Hz-es periódusú rezgést generál a karzaton.

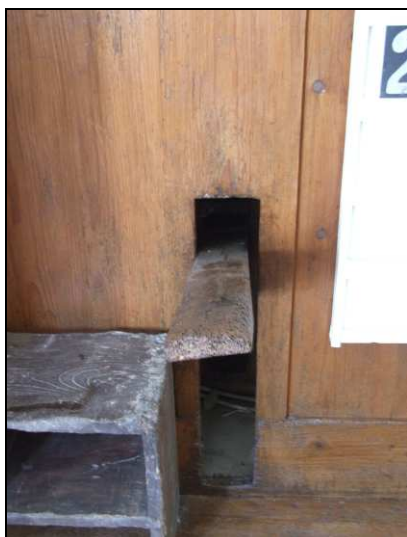
**14. kép:** A súrlódó lábtipró

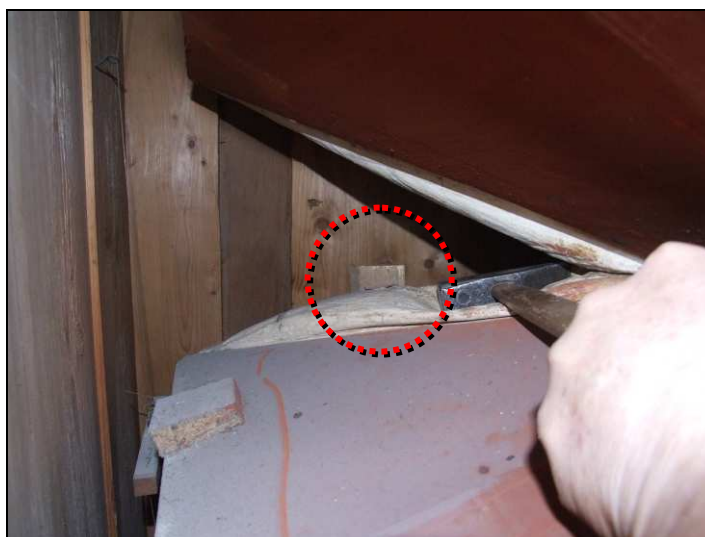
**15. kép:** A fúvót kitámasztó távtartó bak

- A fúvó mind lábtiprás, mind motorüzem mellett a fújtatás kezdetén kissé recseg, azonban a tárolófúvó leereszkedésekor rendkívüli ijesztő módon recseg, így a teljes szereltetés alatt bekapcsolva kell hagyni az orgonamotort. A nyomok szerint ez a hiba már

korábban is jelentkezett, amelyet átmenetileg talán csökkenteni tudott egy beépített távtartó bak (**15. kép**), amely nem engedi meg a tárolófúvó faltlemezei merevítőléceinek egymásra ülését sem. Jóllehet az elhelyezett bakok átellenes volta indokolná az alá nem támasztott „sarkok” átlóira szimmetrikus deformálódását, azonban a deformáció más jellegű. A recsegést nagy valószínűséggel a fúvó tönkrement bőrözése vagy kötélzsanérai folytán elcsúszott faltlemezek feszülése, esetleg már elrepedése, kívülről nem látható törése okozza.
