## **A bakoncsérnyi evangélikus templom Šaško-orgonájának restaurálási terve**

# A bakonycsernyei evangélikus templom Šaško-orgonájának restaurálási terve

## Az orgona mai állapota

## **Az orgona restaurálása**

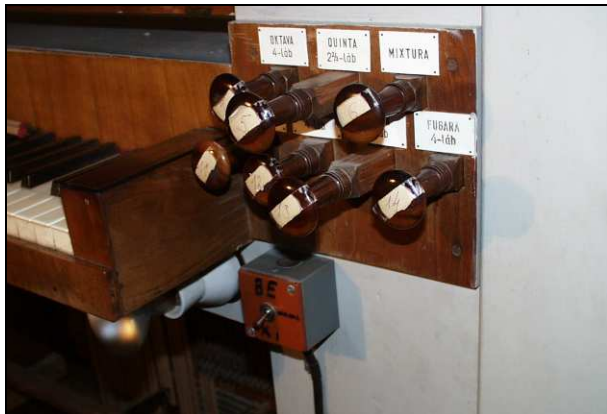
3. kép: Az 1977-ben készült regiszterfeliratok

- A manuál kottavilágítása megtartható, de a pedálvilágítás rejtett megoldással alakítandó ki. Ezt a motorkapcsoló is működtetheti.
- Az orgona lebontása, teljes tisztítása;
- A manuálklaviatúra restaurálása;
- A regiszterfeliratok analóg írásminta (**16. kép**) alapján papírra történő elkészítése, felragasztása, felületi védelme;

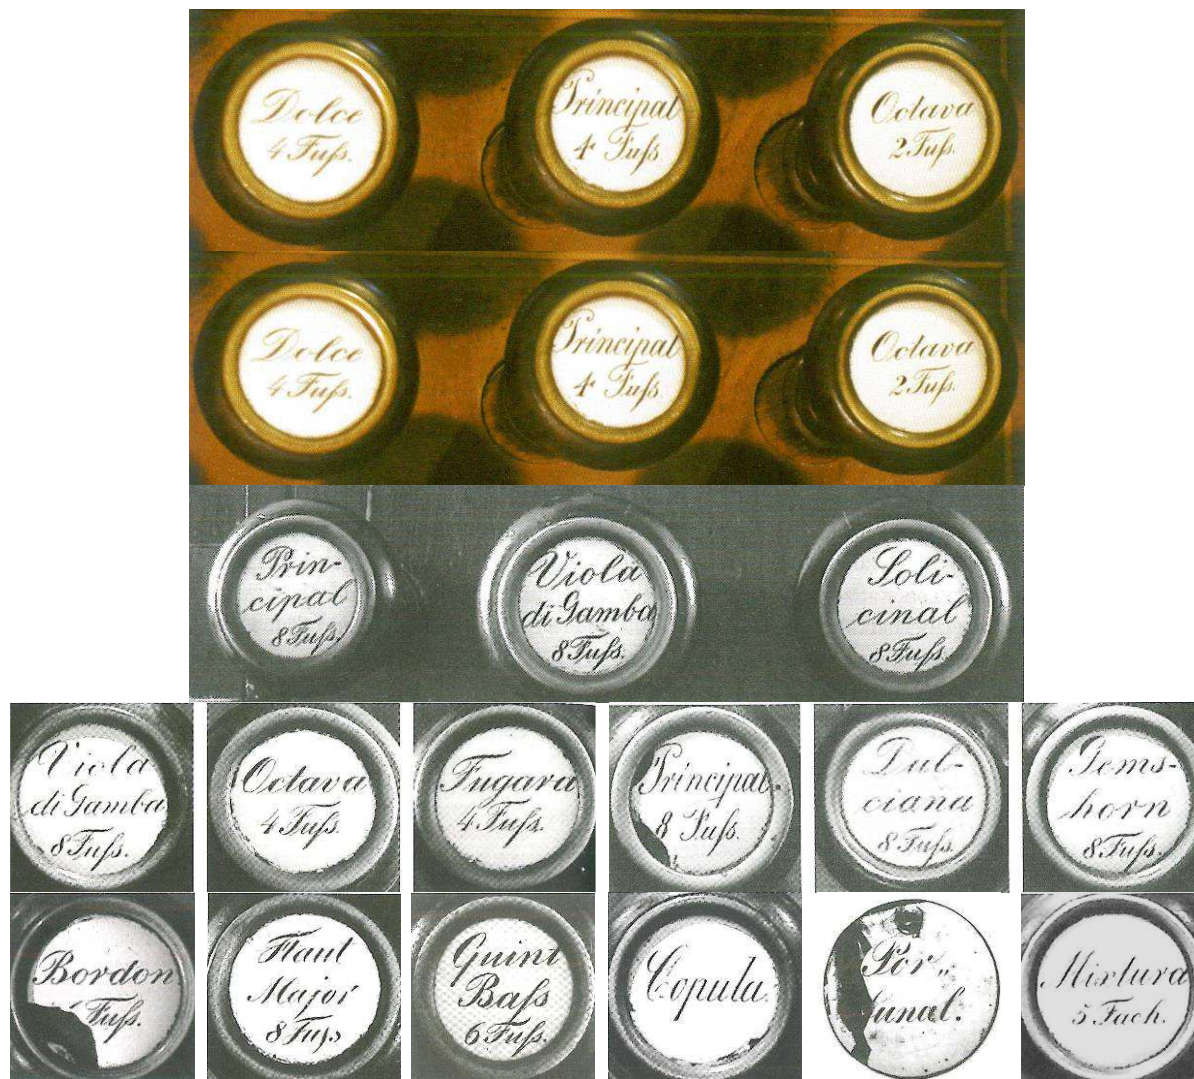
**16. kép:** Šaško különféle korból származó porcelánfeliratai

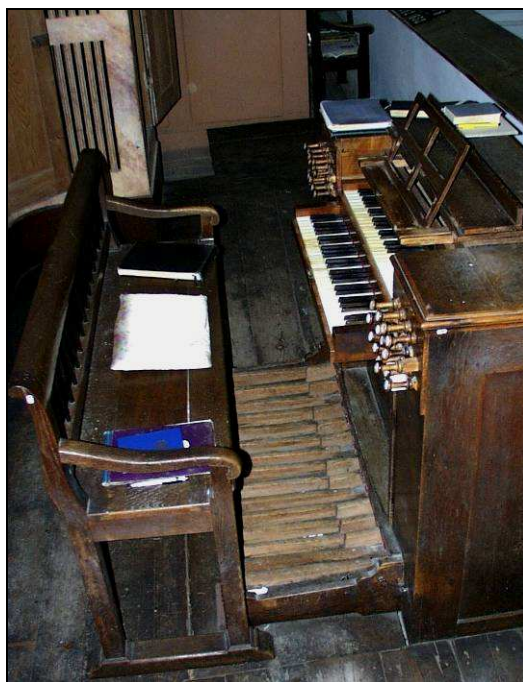
**17. kép:** A mezőberényi Šaško-orgona játszóasztala és padja

- A lényeges többlet-művészi értéket képviselő 25 hangos pedálklaviatúra és pedálkopula megtartása, de a pedál Šaško mezőberényi orgonájának megfelelő stílusban kialakítva, az alucsövek helyett pedig fa velnikre cserélve. A mai modern orgonapad helyett Šaško stílusában készült új orgonapad készítése (**17. kép**).
- Játzómechanika restaurálása, esetleges törött, ragasztott absztraktok cseréje;
- A teljes játzómechanika kiszabályozása a pedálkopula figyelembevételével úgy, hogy mind a manuálon, mind a pedálon, mind a pedálkopulán mindkét irányban maradjon szabályozási lehetőség.
- Az oktávkopula kiszabályozása az előző pontban leírtak figyelembe vételével;
